ERFOLGREICHE SCHIMMELSANIERUNG: AUF DEN NUTZER KOMMT ES AN

Schimmelpilzbildung in Häusern und Wohnungen ist ein Dauerthema. Es beschäftigt Besitzer, Vermieter, Bewohner – und Fachunternehmer, die mit Schimmelsanierungen beauftragt werden. Josef Höninger, Stuckateurmeister, zertifizierter Meister des Raumklimas (MdR) und Sachverständiger, stellt im nachfolgenden Beitrag einige Fallbeispiele aus seiner Praxis vor und erläutert den großen Einfluss des Nutzerverhaltens bei Sanierungsmaßnahmen.

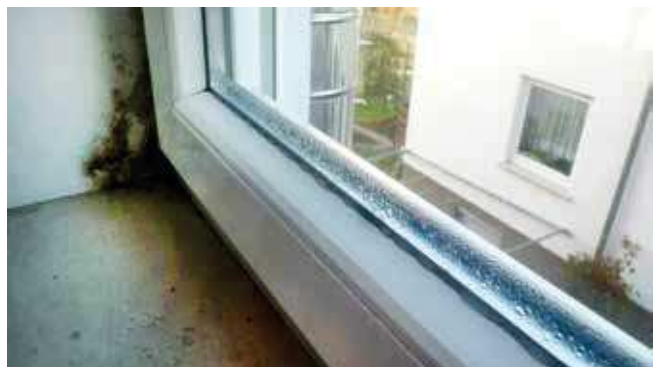
Bild 1 – Beschlagene Fensterscheiben sind ein Zeichen für Tauwasserausfall.

ist. Tauwasserbildung setzt sofort ein, sobald der Taupunkt höher ist als die Oberflächentemperatur, wo auch immer die kälteste Stelle ist. Wenn Fensterscheiben so aussehen wie im Bild 1, dann braucht sich niemand zu wundern, dass in der Wohnung an vielen Stellen Schimmel entsteht. Zwei der wichtigsten Gründe für die Problematik der Schimmelpilzbildung in Wohnungen sind der Einbau neuer luftdichter Fenster und die gestiegenen Holz-, Öl- und Gaspreise. Heizkosten sparen und in der Konsequenz falsches Lüften sind für mich zwei relevante Verhaltensweisen, die Schimmelpilzbildung fördern können. Es gibt noch unzählige weitere Ursachen. Dazu gehören die unterschiedlichsten negativen baulichen Gegebenheiten genauso wie das Verhalten der Nutzer.

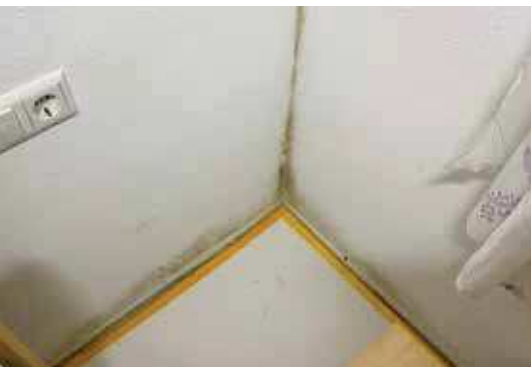
Bild 2 – Schimmel auf Calciumsilikatplatten

Dieses Elternschlafzimmer (Bild 2) wurde zwei Jahre zuvor bereits an allen Außenwänden mit 30 mm starken Calciumsilikatplatten und Kalkputz als Beschichtung von einem Stuckateurmeisterbetrieb nach Vorschlag des beratenden Sachverständigen saniert. Bereits ein Jahr nach der Maßnahme war dieses Schadensbild im Außeneck- und Sockelbereich wieder vorhanden. Die Schimmelbildung ist dem Isothermen-Verlauf nach entstanden. Die Sockelleisten waren bereits entfernt, der Estrich wurde bei der

Sanierung auch aufgeschnitten und die Dämmung bis zum Betonboden angebracht.

Diese Sanierungsschritte waren aus meiner Sicht fachlich richtig. Man hätte statt der 30 mm Calciumsilikatplatte auch eine 50 mm starke Platte anbringen können, was allerdings im Ergebnis auch nicht zum Erfolg geführt hätte. Warum? Wie leider so oft wurden auch in diesem Fall die Nutzer, ihre Gewohnheiten und speziell ihr Lüftungsverhalten im Sanierungskonzept nicht berücksichtigt. Ebenso unbeachtet blieben die Größe des Schlafzimmers und der Wohnung, der Ölofen, der als Zusatzheizung betrieben wurde, und das nur 24 cm starke Mauerwerk.

Zur Lösung dieses Falles waren mehrere Veränderungen notwendig. Im Schlafzimmer wurde eine Sockelleistenheizung angebracht sowie eine zentrale Lüftungsanlage installiert. In der Küche wurde der Dunstabzug auf Abluft nach außen umgestellt. Der Ölofen wurde ausgebaut, auch weil die Lüftungsanlage sonst vom Kaminkehrer abgelehnt worden wäre. An den Schornstein ist die Heizung der Wohnung darüber mit angeschlossen, dadurch ist es nicht möglich z. B. einen Unterdruckwächter zu installieren, mit dem eine brandsichere Abführung der Abgase des Ölofens möglich gewesen wäre.

Die allerwichtigste Maßnahme zu dieser und zu jeder Sanierung ist jedoch, dass der Nutzer über richtiges Heizungs- und Lüftungsverhalten aufgeklärt wird. Dabei kommt es darauf an, die Erläuterungen mit den Bewohnern auf die tatsächliche Raumsituation abzustimmen, denn sie müssen die Empfehlungen ja anschließend umsetzen.

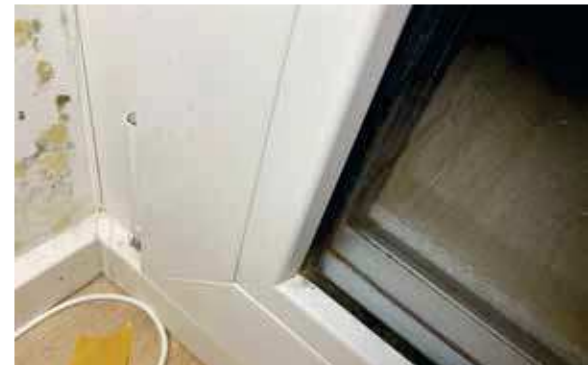
Bild 3 – Fenster und Außenecke im Neubau

bodentiefe, zwei Meter breite Fensterelemente. Die Eckstütze ist bekleidet mit Gipskartonplatten, die kurz nach dem Einzug im ersten Winter bereits Schimmel aufwiesen. Der Befall wurde über einen Zeitraum von vier Jahren mehrmals mit „Schimmel-Ex-Mitteln“ behandelt, trat jedoch im Winter immer erneut auf. Die Mieterin glaubt die Ursache zu kennen: Seit der Fensterbauer von außen die Blechverkleidung zu Kontrollzwecken nochmals entfernt hätte, sei das Problem noch schlimmer geworden. Die Reklamation liegt noch im fünfjährigen Gewährleistungszeitraum.

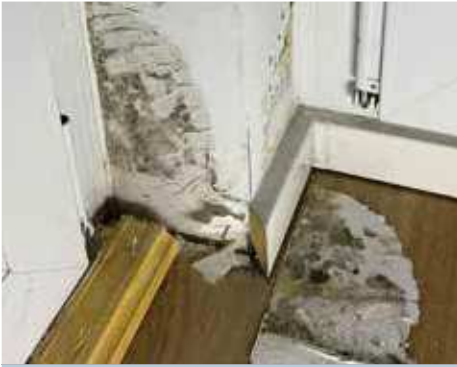
Der Eckbereich ist bis an die Decke verschimmelt. Spuren von erhöhter Feuchtigkeit an den Fensterrahmen und Fensterscheiben sind mit der Schimmelpilzbildung auf allen Flächen zu sehen (Bild 4). Aufnahmen mit der Wärmebildkamera schließen eine typische Wärmebrücke aus. Der Raum wird mittels Fußbodenheizung beheizt – ohne zusätzlichen Heizkörper. In der Wohnung gibt es außerdem auch eine zentrale Lüftungsanlage. Hinter der Sockelleiste ist es trocken, somit kann Feuchtigkeit von außen ausgeschlossen werden. Direkt vor der Fensterfront steht eine Couch. Zur Beschattung im Sommer sowie als Sichtschutz (Erdgeschoss) sind Schiebevorhänge vor den Fensterflächen montiert. Diese reichen von der Decke bis auf den

Bild 4 – Detail Außenecke im Neubau

Boden und sind nur 2 cm von der Wand entfernt. Der verbleibende Zwischenraum zwischen Fenster und Schiebevorhang mit einer Laibungstiefe von ca. 15 cm bleibt trotz Dreifachverglasung im Winter dem Kälteeinfluss von außen ausgesetzt. Umgekehrt erschwert der Vorhang, dass Wärme aus dem Wohnbereich in den Zwischenraum gelangt. Dadurch ist es dort um 3–4 Grad kälter als im Raum selbst.

Um Heizkosten zu sparen, wurde der Raum mit nur 20 °C beheizt, dies jedoch bei Luftfeuchtigkeitswerten von 60–65 Prozent. Diese Konstellation lässt den Taupunkt in der Raumecke schnell mal höher liegen als die Oberflächentemperatur. Es ist letztlich auch hier so, dass sich mehrere Faktoren negativ auswirken und in der Summe den Schimmelpilzbefall erst ermöglichen.

Zur Lösung dieser Situation war zunächst der Schimmelbefall zu entfernen und eine Grundreinigung der Fensterrahmen mittels Dampfreiniger durchzuführen. Anschließend erfolgte die zusätzliche Dämmung der Außenecke mit einem WLG 035 Dämmstoff. Durch Umlegen der Heizleitung wurde hinter dem Vorhang eine Wärmequelle installiert, gleichzeitig der Abstand der Schiebevorhänge entsprechend angepasst. Abschließend wurde die Mieterin ausführlich über das richtige Heiz- und Lüftungsverhalten informiert.

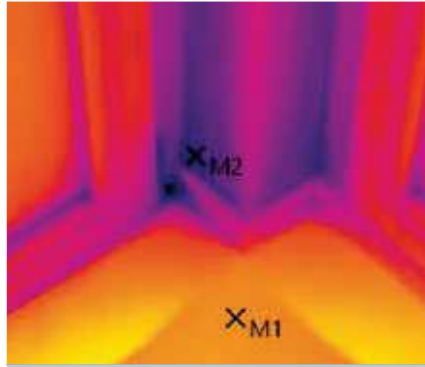
Gemessene Oberflächentemperaturen
M1 = 20,8 Grad Celsius - M2 = 13,6
Grad Celsius.

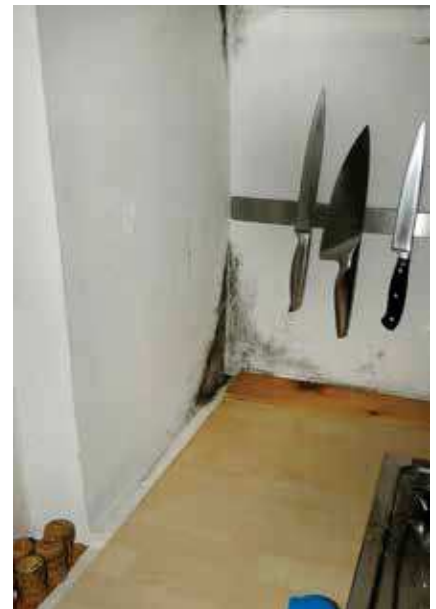
In diesem Fall (Bild 5) wurde in der Küche von unten eine 30 mm Calciumsilikatplatte verbaut. Damit sollte Schimmelbefall behoben werden, der zuvor im unteren Bereich der Küche sichtbar war. In der Fläche darüber ist nach der Sanierung oberhalb der Arbeitsplatte beziehungsweise der Calciumsilikatplatte trotzdem wieder verstärkt Schimmelbefall aufgetreten. Das Schadensbild entspricht dem Isothermenverlauf.

Bild 5 – Calciumsilikatplatte in der Küche

Die Ursache: Mit dieser Ausführung wurde im Eckbereich die sowieso bereits vorhandene geometrische Wärmebrücke verschlechtert. Nur punktuell angebrachte Dämmplatten – egal welcher Art – erhöhen das Risiko eines Schimmelbefalls im Randbereich. Hochdämmende Baustoffe können diesen Effekt noch verstärken. Auch hier führte der wohlgemeinte Sanierungsversuch nicht zum Erfolg. Inzwischen ist das Haus von außen gedämmt sowie eine dezentrale Lüftungsanlage eingebaut.
